RAPORTTEJA 195

KUIVATUS KUNTOON PELTOLOHKO KERRALLAAN

TUOMAS J. MATTILA, JUKKA RAJALA, HEIKKI AJOSENPÄÄ JA RITVA MYNTTINEN

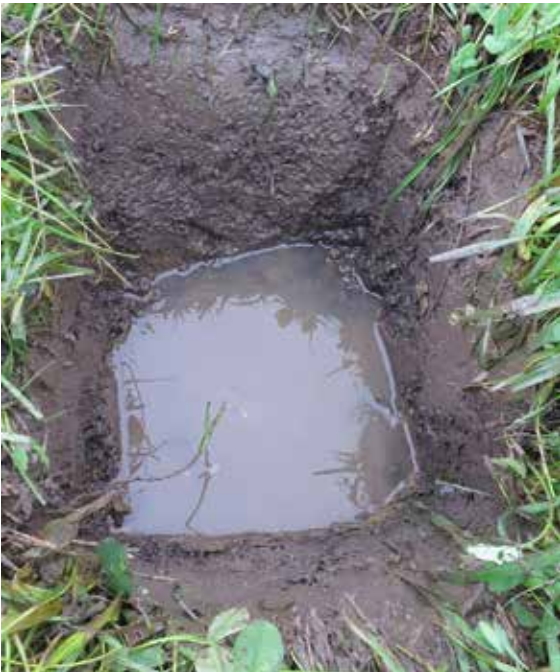
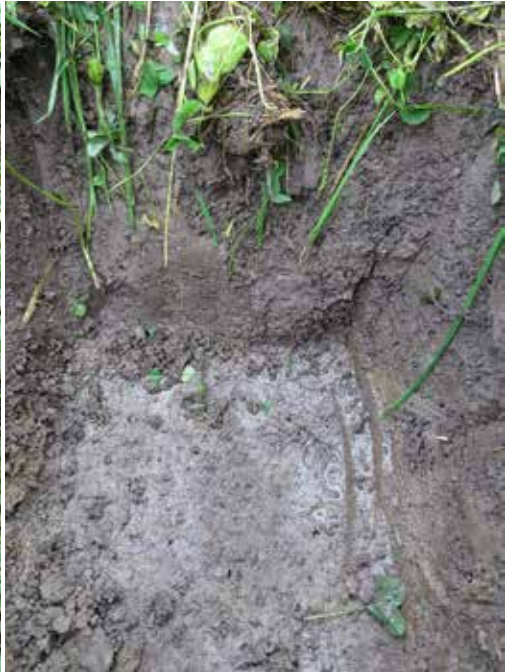
Kuva 3. Vasemmanpuoleiseen kuoppaan kertyi heti kaivamisen jälkeen vettä. Märkään aikaan kuopassa pysyy vettä. Kuivatus on riittämätön. Oikeanpuoleinen kuoppa pysyy kuivana ja kuivuu heti runsaiden sateiden jälkeen. Kuivatus on riittävä. Kuvat: Jukka Rajala 19.10.2017.

osissa (Kuva 3 ja Kuva 5). Koska lapiokuoppatesti on yksinkertainen ja nopea, kuoppia kannattaa kaivaa pellolle useita mahdollisten ongelmakohtien lähetyville. Esimerkiksi lohkon ylälaitaan kaivettu kuoppa viestii niskaojan toimivuudesta (Kuva 6), alavammalle kohdalle kaivettu riittävästä kuivarasta laskuaukkojen lähellä. Eri kohtiin salaojaverkoston kokoojaa kaivetut kuopat kertovat putkikoon riittävydestä ja mahdollisista tukoksista (Nijland, Croon, ja Ritzema 2005). Imuojien lähelle ja puoliväliin kaivetut kuopat kertovat, onko ojaväli riittävä maan läpäisevyyteen nähden (Kuva 4 ja Kuva 5).

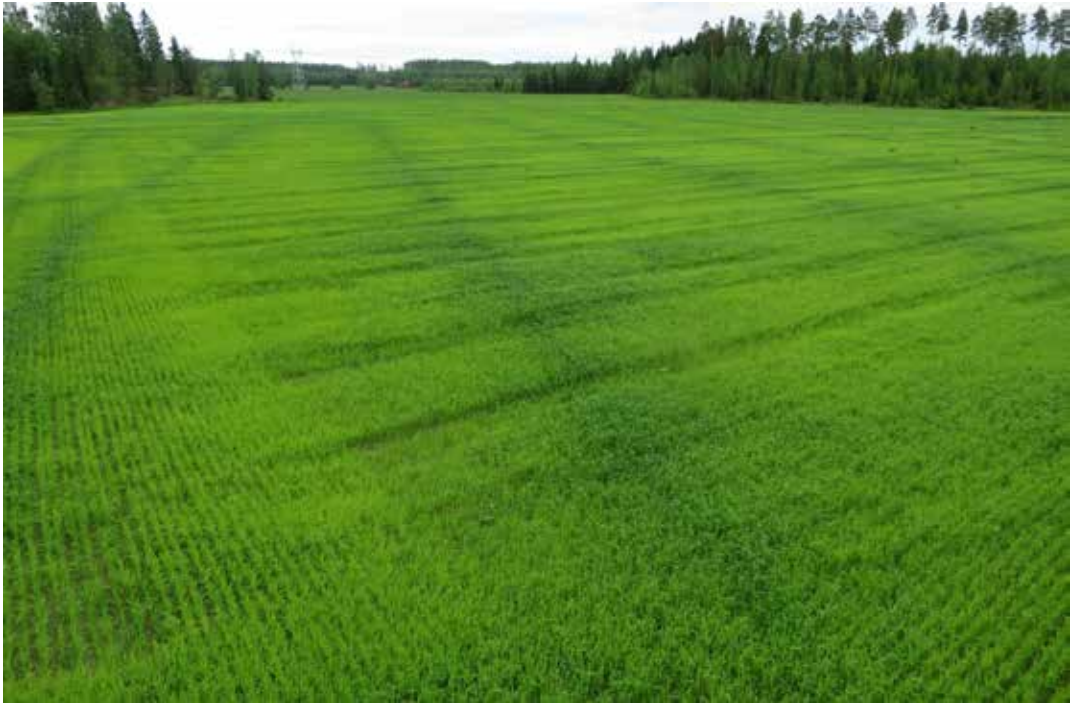
Kuva 4. Sateisina kausina riittämätön kuivatus on helppo havaita. Vain salaojien kohdilla kuivatus on riittävä suhteessa sadantaan. Maalaji on HtS. Kuva: Jukka Rajala 2.7.2017.

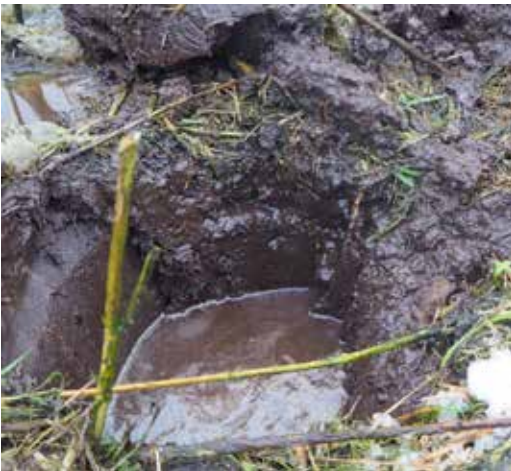
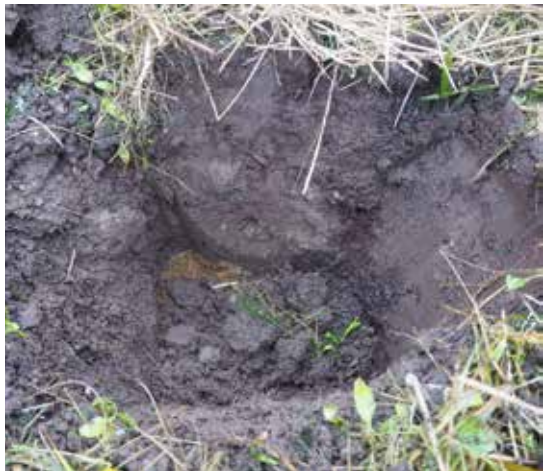
Kuva 5. Salaojien puolivälissä vasemmanpuoleiseen kuoppaan kertyi heti kaivamisen jälkeen vettä. Märkään aikaan vesi pysyy kuopassa. Kuivatus on riittämätön. Salaojan kohdalla oleva oikeanpuoleinen kuoppa pysyy kuivana ja kuivuu heti runsaiden sateiden jälkeen. Kuivatus on riittävä. Maalaji on HHT. Kuvat: Jukka Rajala 26.11.2017.

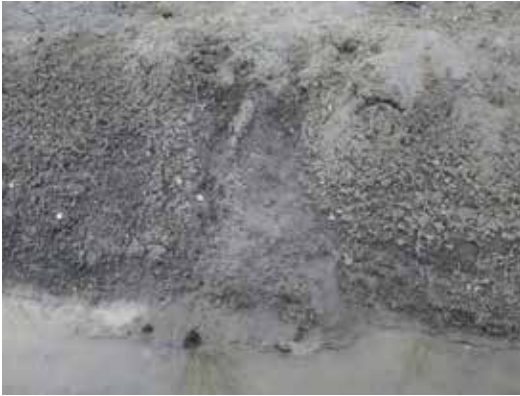
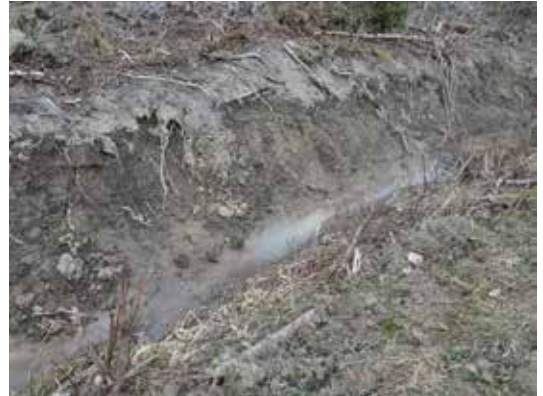
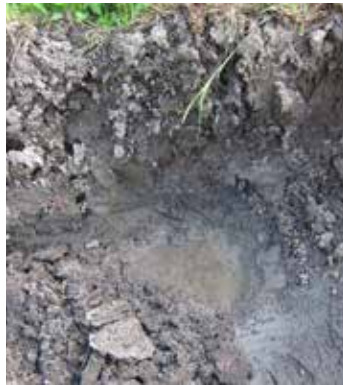
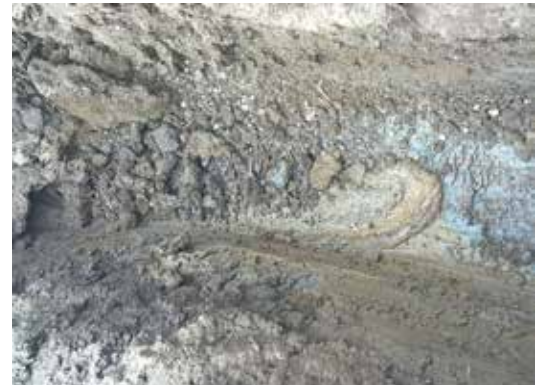
Kuva 6. Pohjaveden valunta pellon ulkopuolelta reunaojaan on helppoa havaita märkään aikaan. Vettä voi valua vain joistakin kohdin (kuva ylhäällä vasemmalla) tai hyvin leveästi (kuva ylhäällä oikealla). Pohjavettä virtaa noin 60 cm syvyyseen kuoppaan lohkon matalasta, perkaamattomasta niskaojasta tasaisella hiesusavimaalla (kuva alhaalla vasemmalla). Rinnemaalla syvän niskaojan ali valuu pohjavettä 30 m päähän pellon laidasta noin 70 cm syvyydessä savisessa hietamaassa (kuva alhaalla oikealla). Tämä aiheuttaa märkyyttä noin 30–50 m päässä rinnepellon ylälaidasta. Kuvat: Jukka Rajala

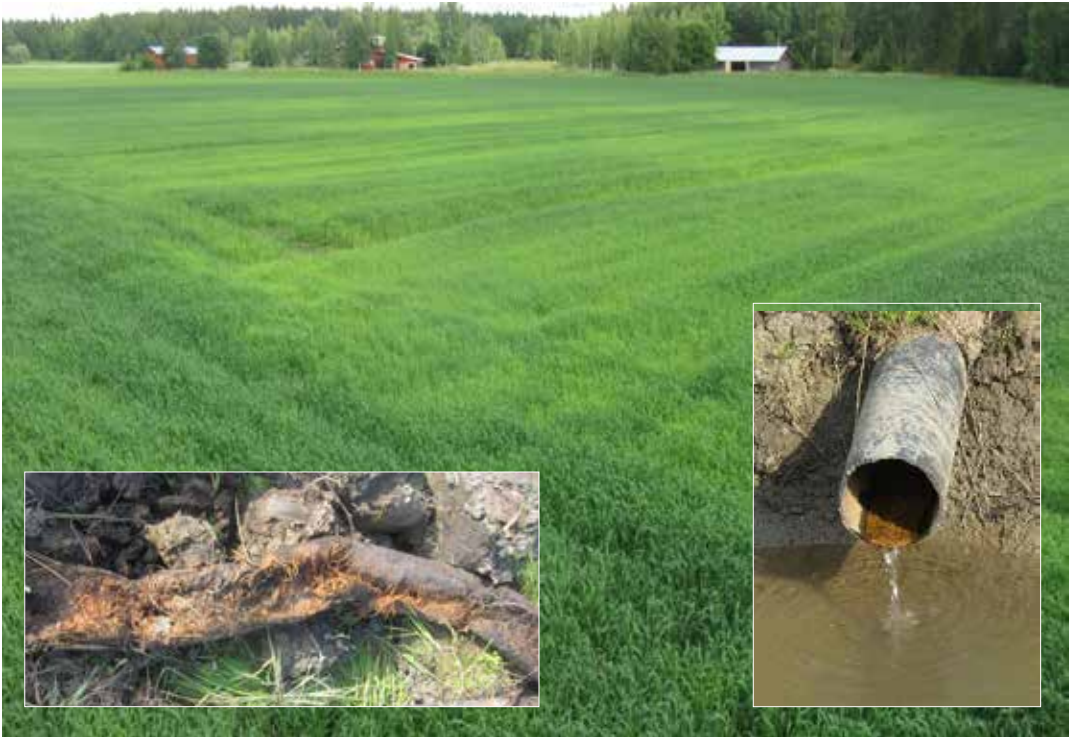
Kuva 8. Lohkon kellastunut alaosa kärsi märkyydestä kesäkuun lopulla normaalisateisena kasvukautena. Laskuaukosta tuli vettä. Pohjavesi oli kuitenkin noussut 30–40 cm korkeuteen salaojaputkien päällä kokoojaojan juuritukeman takia. Paineellista pohjavettä tulee lohkon yläpuolelta rinteen alaosaan. Siksi laskuaukosta pitäisi tulla paljon enemmän vettä sateettominakin kausina. Kuvat: Jukka Rajala

Joissain tilanteissa pelto on märin salaojien kohdalla, jolloin on syytä epäillä tukkeutumista (Kuva 8). Suomessa salaojat mitoitetaan tiettyyn valuntaan, joka kuvaa vesimäärää, joka on kuivatettava, jotta kevään sulamisvedet ja rankat sateet eivät nosta veden pintaa pellolla. Mitoitusvaluntana on käytetty 8,6 mm/vrk. Jos pelto on hyvärakenteinen (50 % huokosia, 10–25 % ilmahuokosia), veden pinta laskee pellolla kuoppatestissä tällä mitoituksella keskimäärin noin 34–86 mm/vrk (8,6 mm/vrk : 25 % ilmahuokosia = 34 mm/vrk). Jos veden pinta ei laske kuopassa nopeasti rankkasateiden tai sulamisvesien jälkeen, kuivatus ei toimi suunnitellulla tavalla. Tässä tarkastelussa on huomattava, että mitoitus on keskimääräinen, ojan päällä veden pinta laskee nopeammin kuin ojien puolella välissä. Samoin, mitä huonorakenteisempi maa (vähän isoja huokosia), sitä suurempi muutos vedenpinnassa tapahtuu jokaista kuivatettua millimetriä kohden). Salaojaverkosto kokoaa vettä laajalta alueelta, ja korkeuserojen vuoksi verkostoon muodostuu painetta ojaiston tukkeutuessa. Tukkeutunut salaojitus muistuttaa lähdeä ja toimii eräänlaisena altakastelujärjestelmänä.

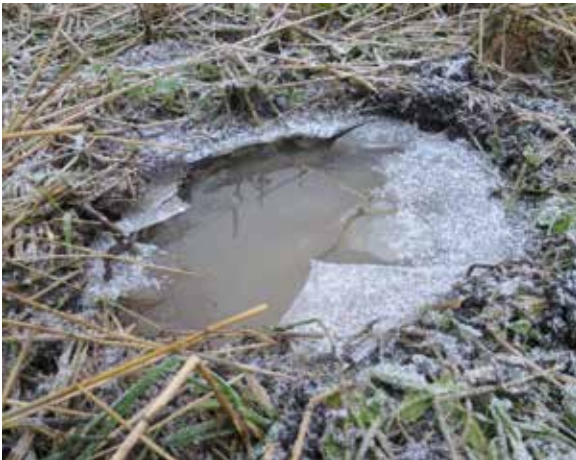
Kuva 9. Vasemmanpuoleisessa kuopassa vedenpinta on laskenut noin 20 mm ja oikeanpuoleisessa kuopassa noin 100 mm vuorokaudessa. Vasemmanpuoleisen kuopan kohdalla kuivatus on huono, oikeanpuoleisen kuopan kohdalla tyydyttävä. (Pakkanen kuivatti maata normaalia nopeammin). Kuva: Jukka Rajala

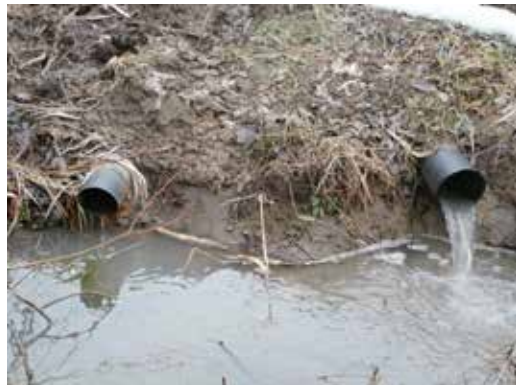
Kuva 10. Kaksi laskuaukkoa, joista kummastakaan ei tule riittävästi vettä mitoitusvirtaamaan nähden. (Ojikealla 2,5 litraa sekunnissa, ojaiston koko 4,3 hehtaaria.) Kuva: Tuomas Mattila.

Esimerkin (Kuva 10 ja Kuva 11) tapauksessa virtaama on 0,48 l/sek/ha ja ojaväli on 10 metriä, joten veden läpäisykyky on kaavion (Kuva 12) perusteella erittäin huono ja ojitus saavuttaa noin puolet mitoitusvalunnasta. Heikko kuivatusteho voi johtua tiivistä maan rakenteesta, puutteellisesta vedenläpäisystä kaivantoon, veden hitaasta pääsystä tiiviisiin tiiliputkiin, liian suuresta ojavälistä tai putkitukoksista. Tarkempi selvittely vaatii kaivu- ja selvitystöitä.

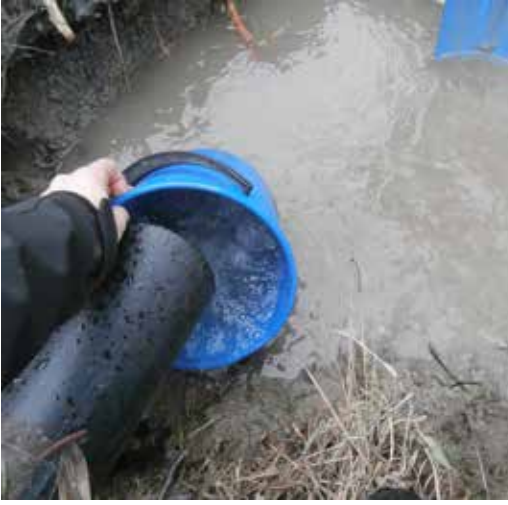
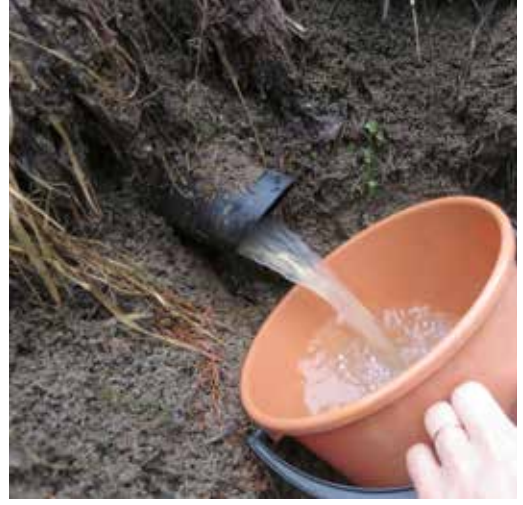
Kuva 11. Virtaaman voi mitata yksinkertaisesti ämpärillä ja sekuntikellolla, kunhan on huolehdittu siitä, että laskuaukko on kunnollinen ja valtaoja on perattu. Kuva vasemmalla: Tuomas Mattila, kuva oikealla: Jukka Rajala.

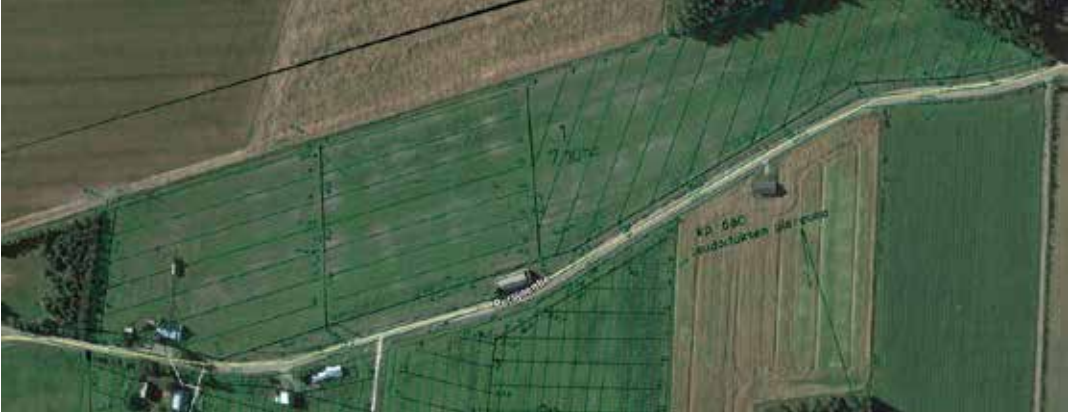
Kuva 13. Vuoden 1971 ojituskartta sijoitettuna vuoden 2015 ilmakuvien päälle. Kuva: Google Earth, Salaojakartan sijoittaminen ilmakuvaan: Tuomas Mattila.

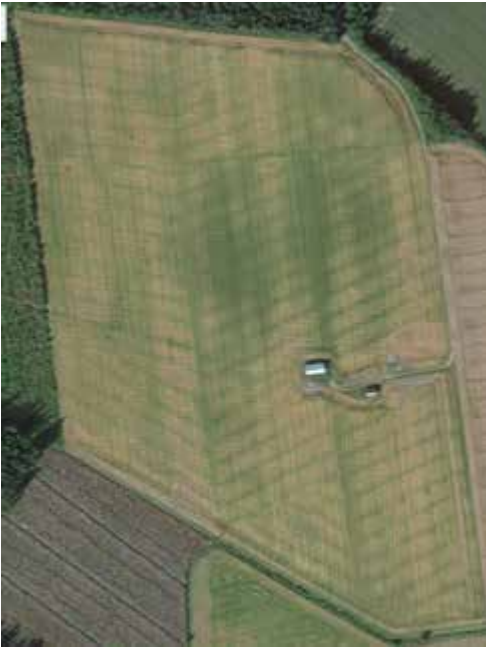
Kuva 14. Vuoden 2015 ilmakuvassa salaojien paikat näkyvät selvästi parempikasvuisempina alueina. Maan vedenläpäisykyky on heikko ja kuivatus toimii vain salaojan välittömässä läheisyydessä. Kuva: Google Earth.

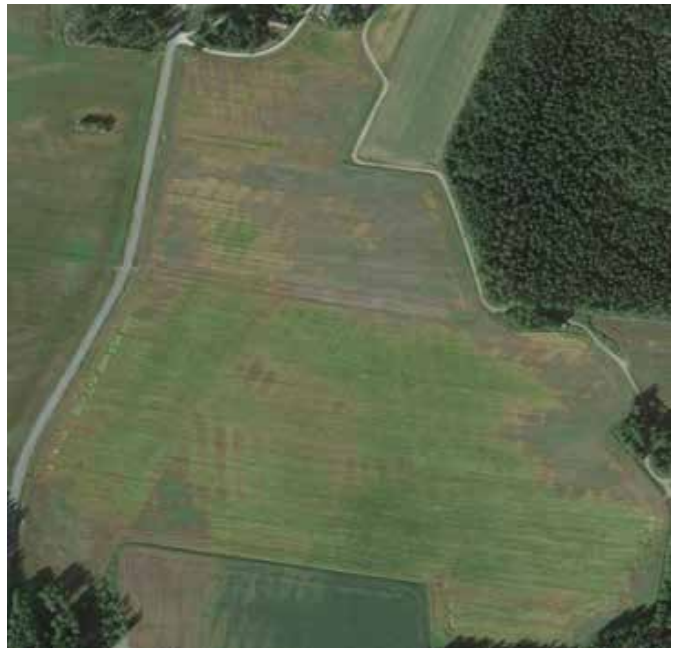
Kuva 15. Moniongelmainen lohko, jossa kasvu on parempaa salaojien kohdilla, mutta laajoilla alueilla kasvu on epäonnistunut. Kasvu vaikuttaa heikoimmalta kokoojen alapäässä, mikä viittaisi ongelmiin laskuaukkojen tai valtaojan kanssa. Kuva: Google Earth.

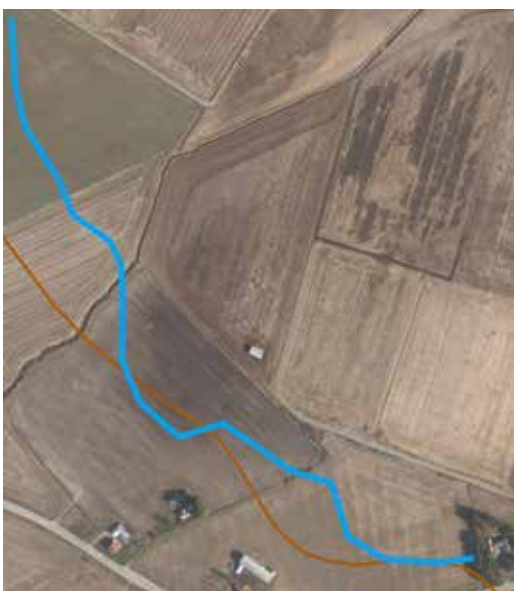
Kuva 16. Ilmakuvat paljastavat pellolla heikommin kasvavan alueen. Kuva: Google Earth, piirroksat: Tuomas Mattila.

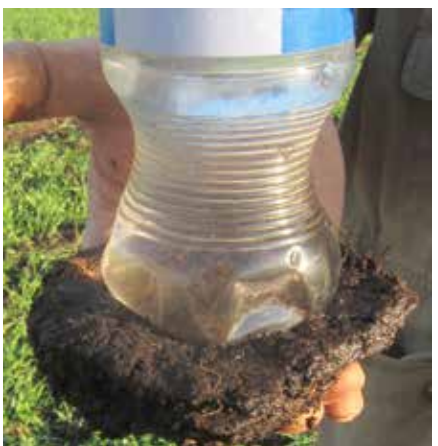
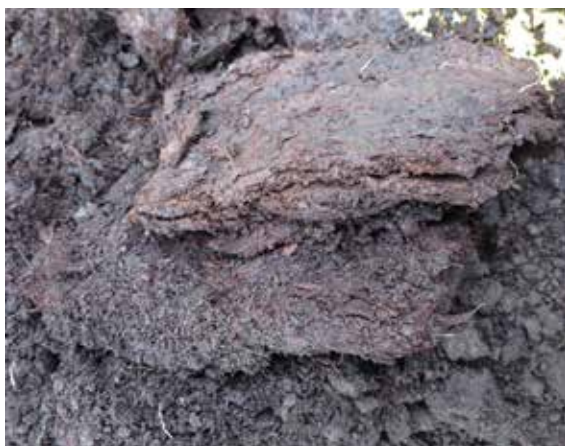
Kuva 17. Eloperäisillä mailla liuskeisesti kerrostunut, heikosti hajonnut turvekerros voi läpäistä vettä todella heikosti. Kuvat: Jukka Rajala.

Alueelta löytyi kaivettaessa noin 25–35 cm syvyydestä ohuehko, hajoamattomasta turpeesta ja kerrostuneista vesikasvien lehdistä muodostuva huopamainen kerros, joka ei läpäissyt juurikaan vettä (Kuva 17). Huopamaisella kasvintähdekerroksella on erittäin alhainen vedenjohtokyky, sitä voi jopa käyttää pullon korkkina. Pellossa tämänkaltaisen kerros estää ruokamultakerroksen kuivumista,

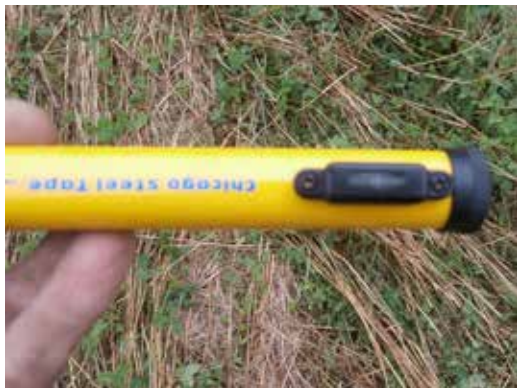
Kuva 18. ”Taskuvaaituskone” (*hand level*) on näppärä apuväline korkeussuhteiden määrittelyyn.

Kuivavaraa voi arvioida silmämääräisesti tai vaaituskoneella. Halvimmillaan vaaituskoneena voi käyttää maanrakennukseen tarkoitettua vatupassi-kaukoputki-yhdistelmää (*hand level*) (Kuva 18) tai yksinkertaisesti vatupassia. Taskuvaaituskoneita on saatavilla useimmilta mittaustarvikkeita myyviltä liikkeiltä (esim. CST Berger, Seco, Stanley, Johnson). Tätä kirjoitettaessa niitä ei kuitenkaan ole hyllytavarana ja mittalaitteet joutuu useimmiten tilaamaan verkkokaupasta. Laitteen mittaustarkkuus paranee huomattavasti, jos valitsee mallin, jossa on mukana suurennus.

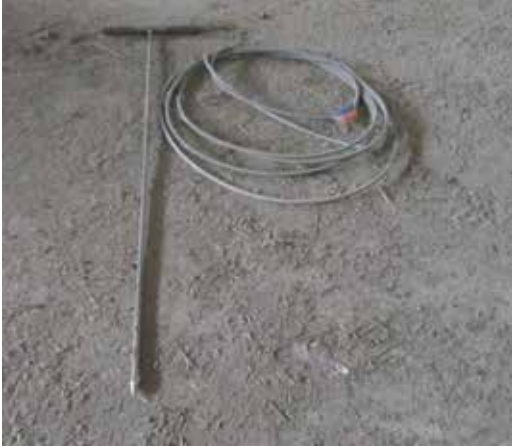
Kuva 19. Salaojen kuntokartoituksen työvälineet: sala-
ojien koetinkeppi (*Ergorej Oy*) ja viemärirassi
(*Motonet Oy*). Kuva: Tuomas Mattila.

Koska laskuaukkojen ongelmat ovat yleensä melko lähellä laskuaukon päätä, niiden kunto on helppo tarkistaa. Työvälineenä tarvitaan viemärirassi tai muu kohtalaisen jäykkä kaapeli, joka voidaan työntää laskuaukosta sisään 8–10 metriä (Kuva 19). Jos tällä matkalla ei tule esteitä vastaan, vika on jossain muualla kuin varsinaisessa laskuaukossa. Samalla, kun laskuaukkoa huoltaa, siihen kannattaa laittaa ”myyräpelti”, joka estää sammakoiden ja pienjyrsijöiden pääsyn ojastoon. Eläin-

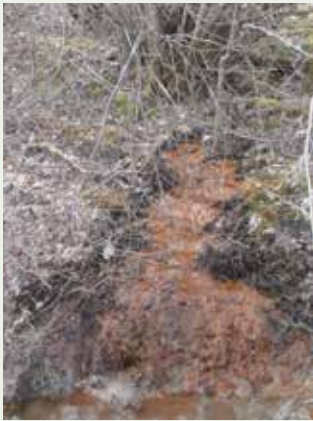
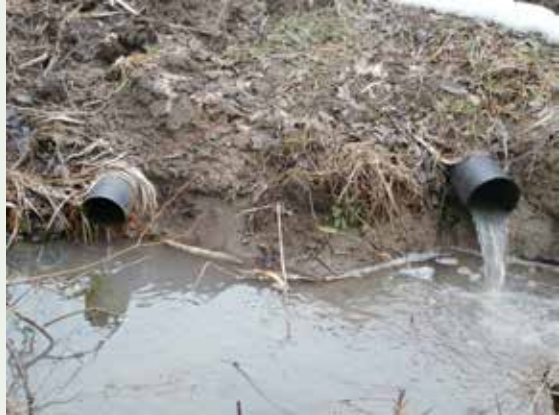
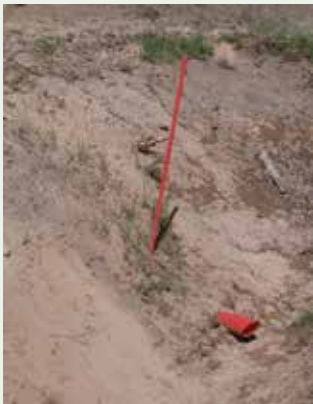
Huono

Välttävä

Tydyttävä

Kuva 20. Esimerkkejä laskuaukkojen viljavuusluokista: huono on sortunut, ruostetta täynnä ja pajun juurien tukkima; välttävä on veden yläpuolella, mutta puutteellisesti merkitty; tyydyttävä on 20 cm ojan pohjan yläpuolella, oja on perattu ja laskuaukko on merkitty; arveluttavan korkean viljavuusluokan laskuaukko on valettu betonista ja siihen on tehty mittapato virtaaman mittaukseen. Kuvat: Tuomas Mattila, piirroskuva: French 1860.

Laskuaukon korvaamista erilaisilla betonisilla rakenteilla kannattaa harkita (Kuva 20). Koko ojaston kustannuksiin verrattuna kunnollinen laskuaukko on edullinen, mutta se helpottaa ojaston kunnon seurantaa merkittävästi. Henry French suositteli 1860-luvulla (French 1860) varustamaan laskuaukot muuratuilla rakenteilla, joihin on kirjattu messinkikilpeen ojaston numerot, pinta-ala ja mitoitusvirtaama sekä rakentamaan pienen altaan, jonka avulla virtaama voidaan arvioida (Kuva 20, French, 1860). Suositus on edelleen toimiva ja helpottaisi kalliin perusinvestoinnin täysimääräistä hyödyntämistä.

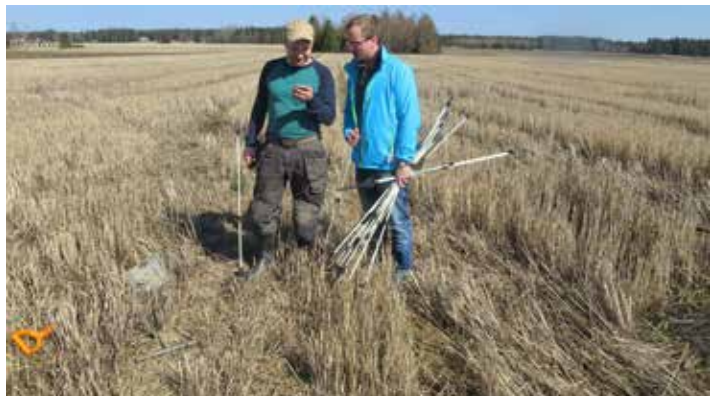
Kuva 25. Salaojakartta ilmakuvan päällä yhdistettynä GPS-paikannukseen on hyvä apuväline pellon ongelmakohtien ja salaojien etsimiseen älypuhelimella. Kuva: Jukka Rajala.

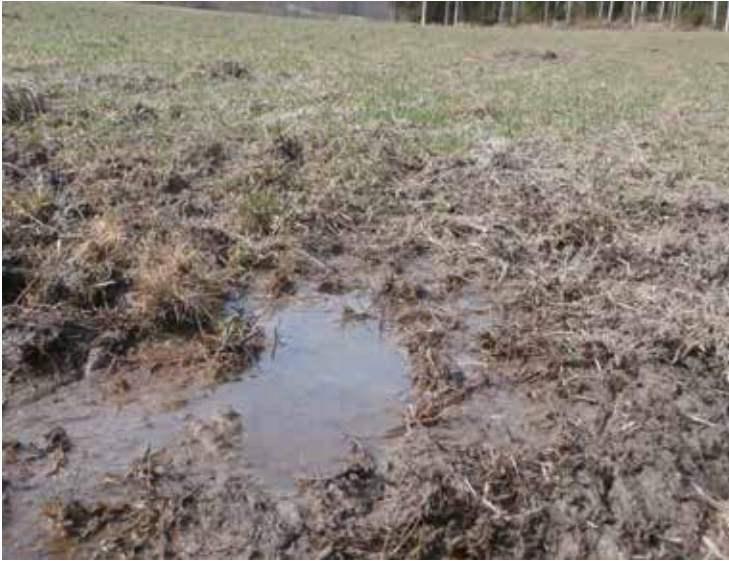
Kuva 26.

Tukkeutunut salaojaputki näkyy pintaan tulevana vetenä, jos vedenpaine putkistossa on riittävä. Kuva: Tuomas Mattila.

Joissain tapauksissa tukkeutuneen putken vedenpaine riittää kaivamaan maahan pienen (4–100 mm) reiän pintaan saakka. Jos pinnassa näkyy pyöreä reikä, josta pulppuaa vettä, tukos on todennäköisesti tämän alapuolella (Kuva 26). Jos märkä

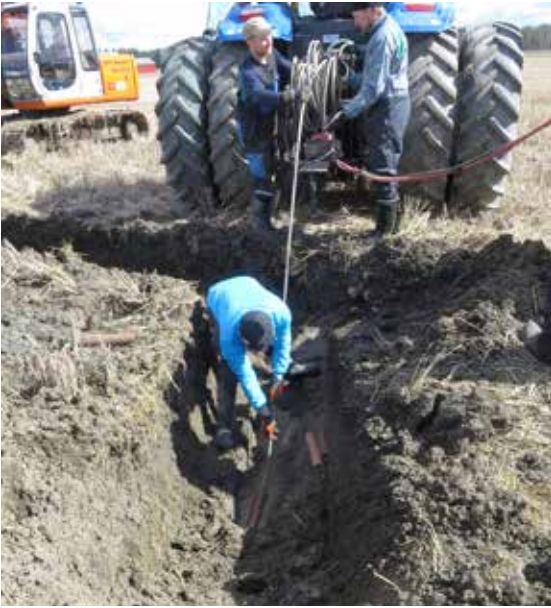
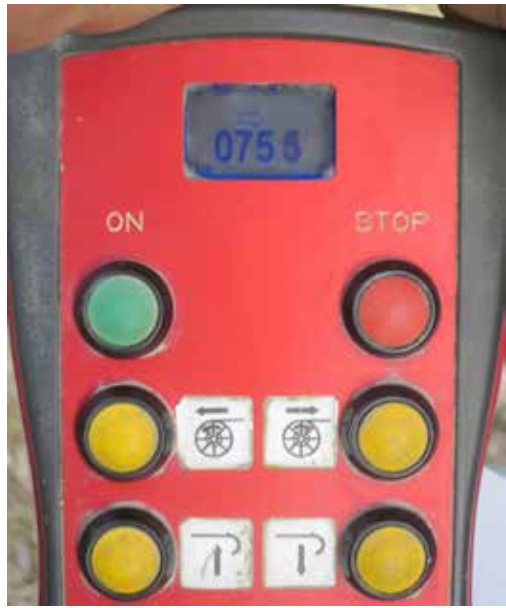
Kuva 28. Salaojatukosten paikannusta käsin putkea työnnettävän Landy Drain Jetter -huuhtelulaitteen avulla (kuva vasemmalla). Sensijaan automaattisen huuhtelulaitteen näyttö kertoo metreinä kohdan, jossa huuhteluletku pysähtyy (kuva oikealla). Kuvat: Jukka Rajala.

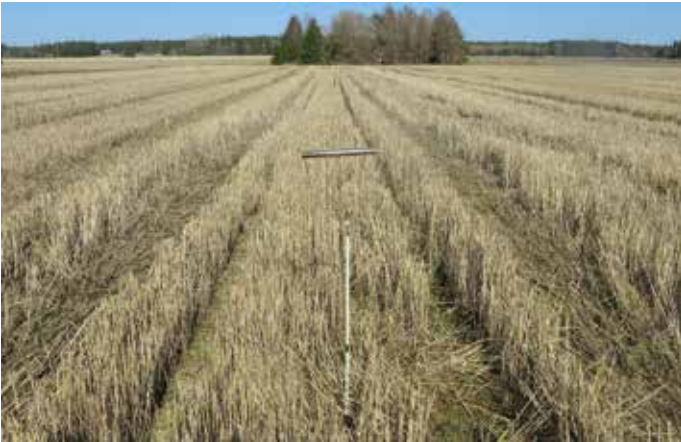
Kuva 29. Ajokepit sijoitetaan kokooajojen kohdalle vaihteittain edeten 20–30 m kerrallaan. Merkkaukseen on käytetty sähköaidan tolppia (kuva vasemmalla) tai aurasviittoja (kuva oikealla) Kuva: Jukka Rajala

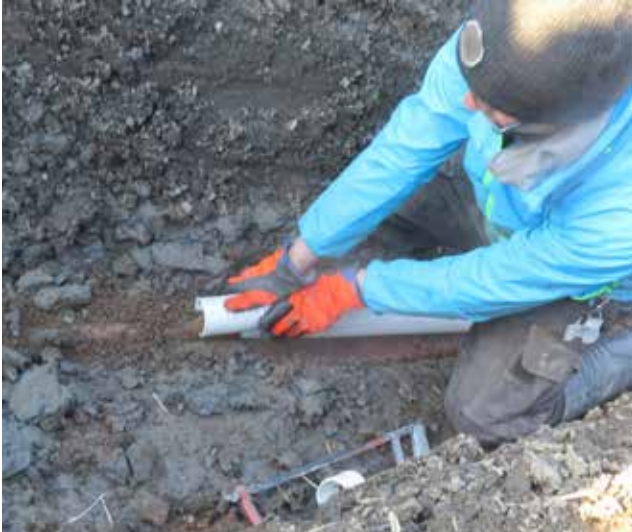
Kuva 30. Rikkoutuneen 40 mm tiiliputken korjaus muoviputken avulla. Paikkauspalasta sahataan 5–7 cm kaistale pois, jolloin se on helppo painaa paikaksi liitoskohdan päälle. Kuvat: Jukka Rajala.

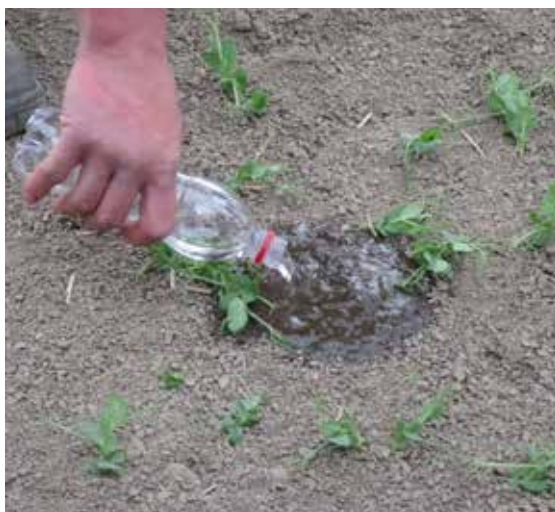
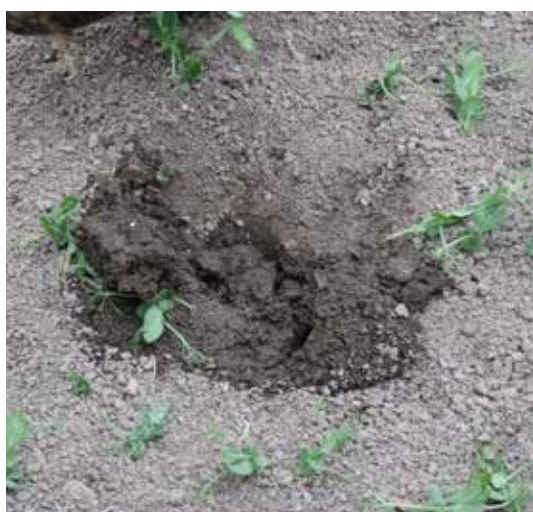
Kuva 31. Veden imeytymisestä vesipullolla paljastaa, miten vesi imeytyy maahan. Veden leviämisleveys nähdään maanpinnalta ja imeytymissyvyys lapiolla kaivaen. Kuvat: Jaana Ravander.

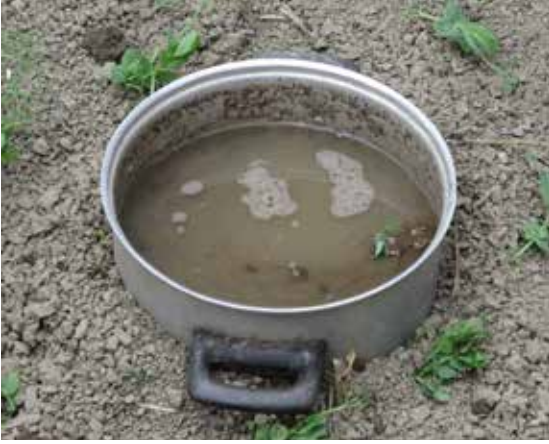
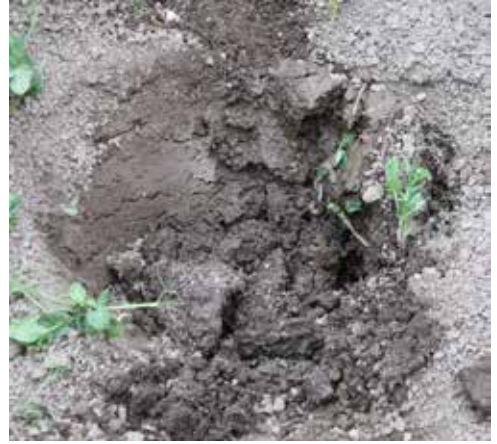
Kuva 32. Pohjattomalla kattilalla voidaan arvioida veden imeytymisnopeus maahan (mm/min). Lapiolla kaivaen nähdään mihin vesi imeytyi maassa. Kuvat: Jaana Ravander.

kyvystä saa upottamalla pellon pintaan esimerkiksi kattilan, josta on leikattu pohja pois ja mittaamalla, kauanko 100 mm vesipatsaan imeytyminen kestää (Burgy ja Luthin 1956) (Kuva 32). Pohjamaan vedenläpäisykykyä voi mitata vastaavalla tavalla poistamalla ruokamultakerroksen ja upottamalla pohjattoman kattilan pohjamaahan.

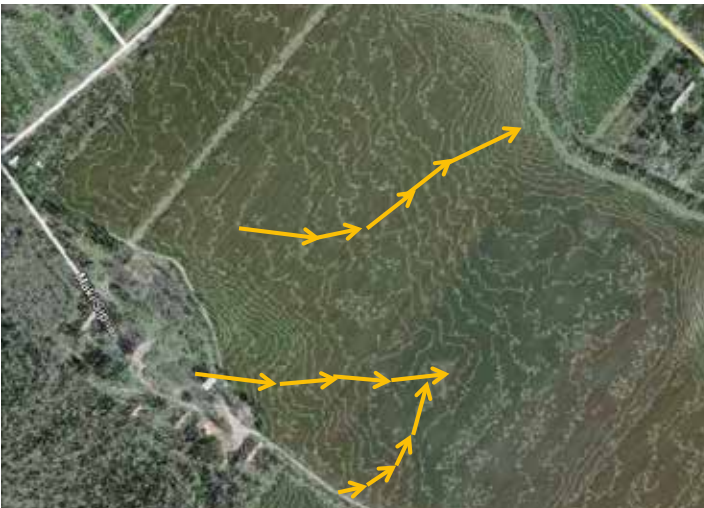
Kuva 33.

Vesi virtaa pellolla kohtisuoraan korkeuskäyriin nähden, mikä keskittää vettä painanteisiin ja notkoihin. Laserkeilausaineisto 10 cm korkeuskäyrillä OSMO-hankkeen tilatutkimuksen Ju-koelohkoilta. Kuva: Google Earth. Piirros: Tuomas Mattila.

Valuessaan pellon pinnalla vesi kulkee jyrkintä suuntaa rinnettä alaspäin (kohtisuoraan korkeuskäyriin nähden). Tällöin se keskittyy nopeasti tiettyihin kohtiin, mikä lisää eroosioriskiä ja myös painanteiden märkyyttä (Kuva 33). Pinnanmuotoilulla voidaan vähentää veden keskittymistä ja parantaa sen myötä viljelykasvien talvehtimista (Kuva 34).

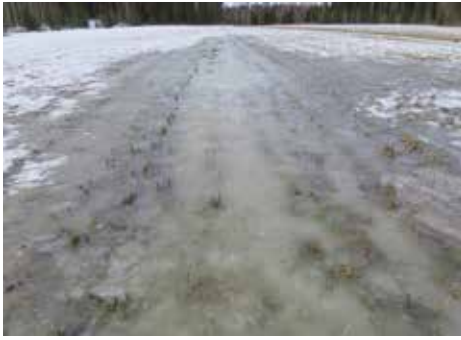
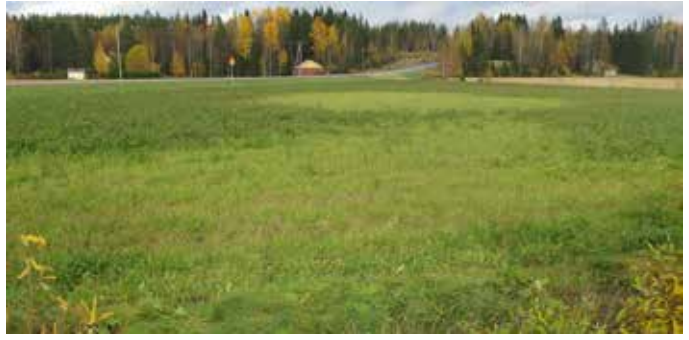
Kuva 34. Veden keskittyminen painanteisiin voi johtaa apilan ja syyskylvöisten kasvien täydelliseen tuhoutumiseen talvella tai kesällä runsaiden sateiden aikaan. Riskinä on myös maan rakenteen heikkeneminen ja tiivistyminen. Notkelmat on helppo havaita lumen sulamisen aikaan tai tuhoutuneesta kasvustosta. Kuvat: Jukka Rajala.

Kun sadanta tai lumen sulaminen on suurempaa kuin veden imeytyminen, vesi valuu pellon pinnalla. Pinnanmuotoilulla voidaan huolehtia siitä, että vesi ei keskity haitallisesti painanteisiin ja notkoihin (Kuva 34).

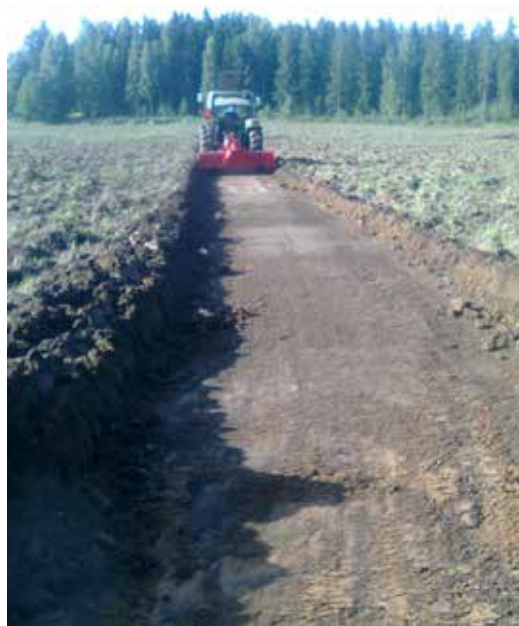
Kuva 35. Lyhyille matkoille maansiirto sujuu perälevyllä. Siirtoa tehostaa, kun siirtoa varten tekee ”rännin” maavalleista. Kuva: Tuomas Mattila.

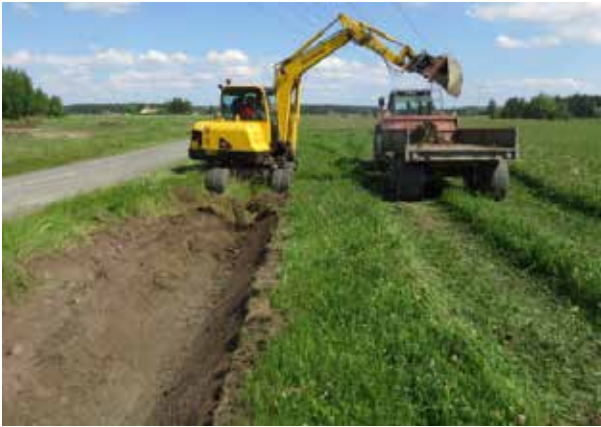
Kuva 36.

Kun ojen perkaus tehdään kesällä nurmilohkolla maan ollessa kuivaa, se kestää liikenteen tiivistymättä. Rengastuksesta ja maltillisista akselipainoista on silti syytä huolehtia. Kuva: Jukka Rajala.

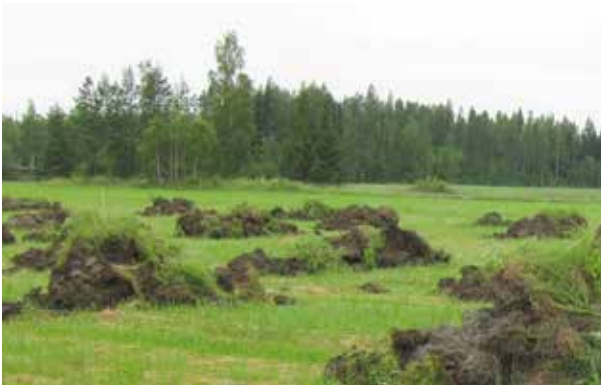
Kuva 37.

Ojamaata notkelmaan ajettuna odottamassa levittämistä. Levitys kannattaa savimaalla tehdä vaiheittain ensin perälevyllä tai kaivinkoneella. Kuva: Jukka Rajala.

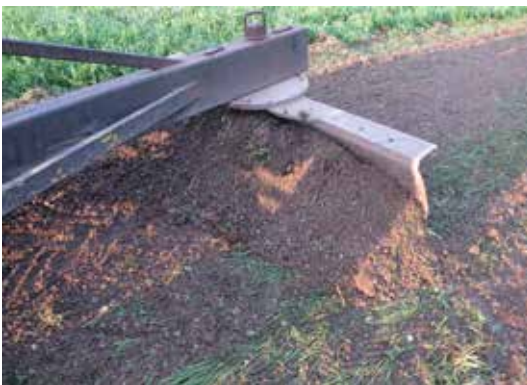
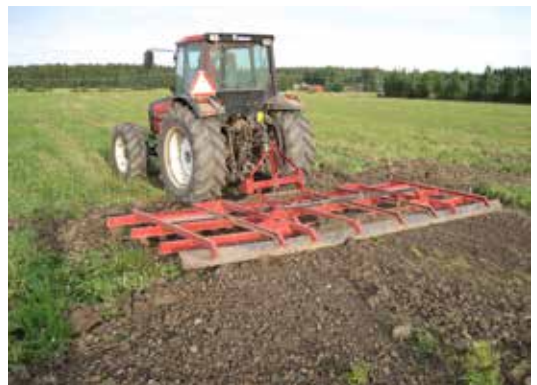
Kuva 38. Lopullinen levitys tehdään perälevyllä ja tasausäkeellä. Kuvat: Jukka Rajala.

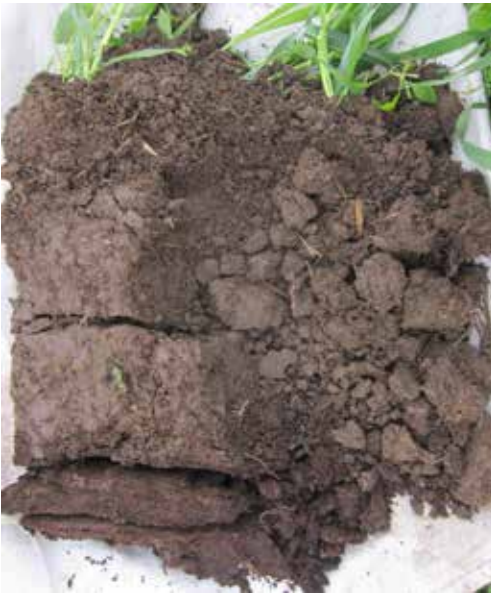
Kuva 41. Ruokamultakerroksesta ylin 5 cm oli varsin hyvärakenteista (vasemmalla). Sen alapuolinen ruokamultakerros ja pohjamaan yläosa (oikealla) ovat tiiviitä. Vesi pääsi liian hitaasti maan pintaosista salaojiin. Kuvat: Jukka Rajala 21.6.2016 ja 27.4.2016.

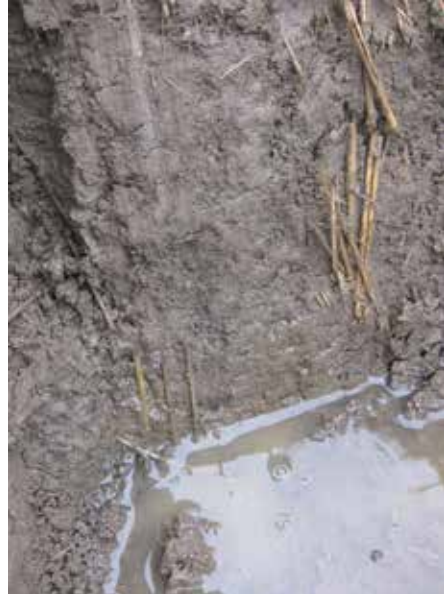
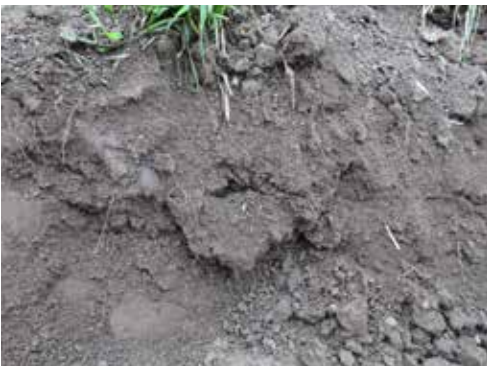
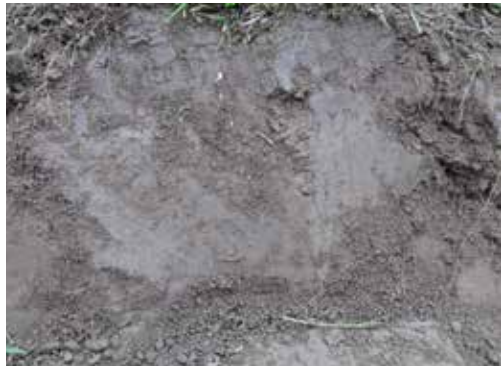
Kuva 42. Koelohko syväkuohkeutettiin säilörehunurmen korjuun jälkeen heinäkuun alussa. Jankkurointi kuohkeutti maan rakennetta hyvin (kuva vasemmalla). Ilman jankkurointia maa oli tiivistä (kuva oikealla). Kuvat: Jukka Rajala 11.7.2017.

keväällä 2016. Ennen kylvöä lohko muokattiin kultivaattorilla. Kesällä 2017 nurmesta korjattiin yksi säilörehusato, minkä jälkeen heinäkuun alussa lohko syväkuohkeutettiin 35 cm syvyyteen (Kuva 42).

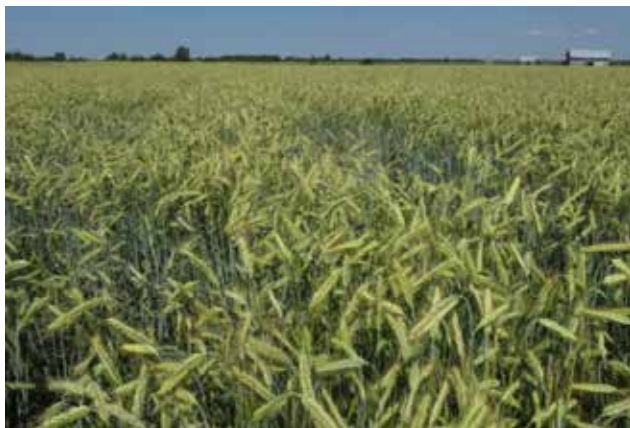
Kuva 44. Monipuolistamalla viljelykiertoa syväjuurisilla, talvehtivilla kasveilla, muokkausmenetelmää muuttamalla, syväkuohkeutuksella, reunojen perkuulla ja painanteiden tasaamisella lohkon kuivatus saatiin rukiin viljelyyn sopivaan kuntoon. Hyväkasvuiset kohdat jankkuroitiin kylvön yhteydessä ja huonokasvuiset kohdat jätettiin jankkuroimatta. Jankkurointi kylvön yhteydessä paransi rukiin talvehtimistä ja sadonmuodostusta huomattavasti märän syksyn olosuhteissa. Kuva: Jukka Rajala 17.7.2018.

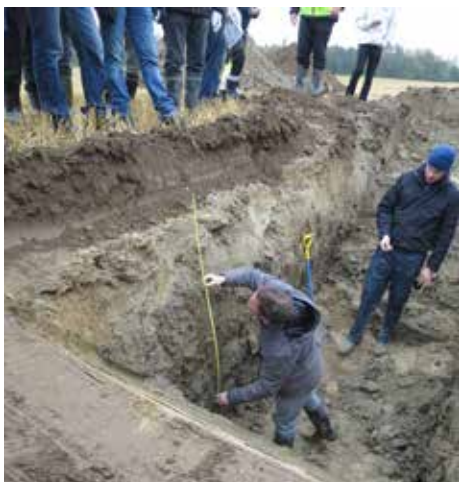
Kuva 46. Kaivurikuoppatesti Ilmajoen hietamaalla. Maaprofiili on yhteistä hienoa hietaa ja hiesua, mutta noin 25–40 cm syvyudessa on tiivistymä. Kuivatusedellytykset ovat hyvät, mutta kuivatusta voisi nopeuttaa tiivistymän rikkomisella, mikäli maata ei tiivistetä uudelleen. Kuva: Jukka Rajala.

Maatiloilla tehtävään peltolohkomittakaavaiseen tarkasteluun suurehko maakuoppa on hyvä havainnointiväline. Tarkastelu tehdään noin kahden metrin syvyydestä, kaivinkoneella kaivetusta kuopasta (Kuva 46 ja Kuva 48). Tällä voidaan tunnistaa mahdollisia läpäiseviä kerroksia myös ojitusyvytyden alapuolella. Lisätarkasteluilla voidaan tällöin varmistaa, ovatko kerrokset lähempänä pellon pintaa muissa lohkon osissa. Työturvallisuuden vuoksi kuopan reunaan kaivetaan noin metrin syvyyteen kynnys, josta käsin voidaan tarkastella kuopan syvempiä osia. Kaivuutyön aikana eri maakerrokset läjitetään kuopan reunalle eri kerroksia vastaaviin kasoihin. Kuopat sijoitellaan lohkolle siten, että voidaan tarkastella hyvin ja huonosti kasvavia lohkon osia. Jos lohkolle on monenlaisia maastonmuotoja ja maalajeja, kuoppia kannattaa kaivaa eri maaloille ja eri kaltevuussuhteisiin (Kuva 47).

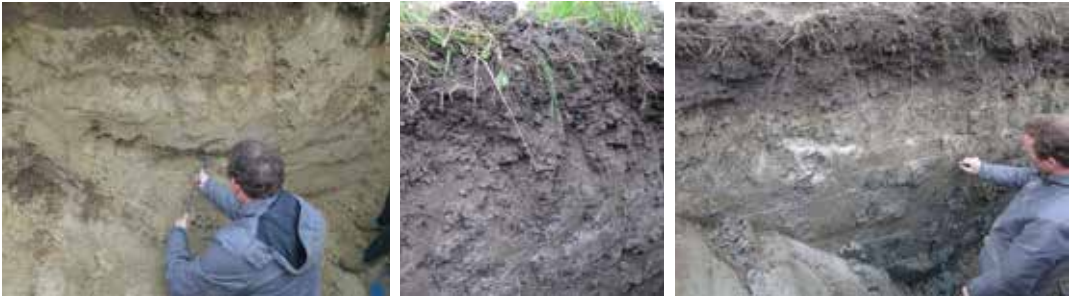
Kuva 47. Kolme kaivurikuoppaa lohjalaisesta harjumaisemasta: vasemmanpuoleinen on hietalohko, jossa on 60 cm syvyydessä tiivis kerros; keskimäinen on 40 m etäisyydellä edellisestä, mutta maalaji on liuskeista hiesua; oikeanpuoleinen on 200 m päässä ja 25 m alempana ja edustaa hiesuista vanhaa järvenpohjaa. Kuvat: Jukka Rajala.

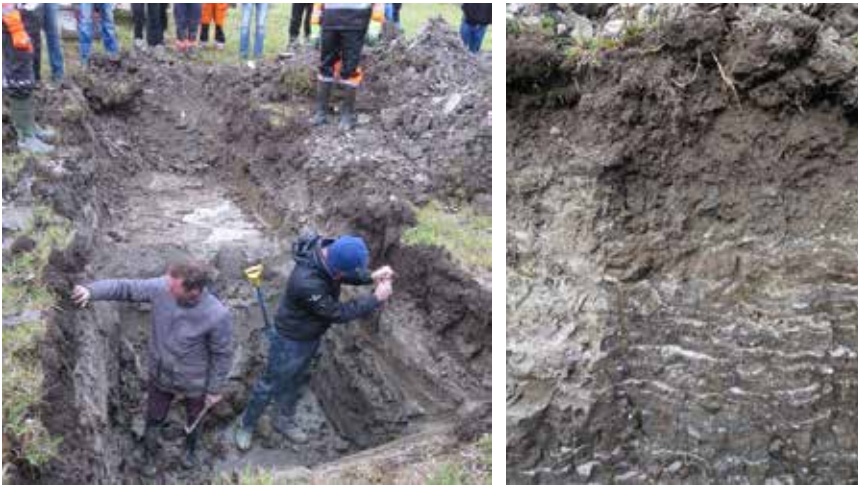
Kuva 48. Kaivurikuoppatesti Loimaan hietasavella. Maaprofiili on tiivistä savea, jossa viljelytoimin ruokamultakerros ja pohjamaan yläosa on murustunutta. Noin 40 cm alaspäin alkaa voimakkaasti kerrostunut savea ja hiesua vuorotellen sisältävä 50 cm paksu kerros. Sen alapuolella alkaa yhtenäinen tiivis harmaa savi. Kuivatusedellytykset ovat huonot, koska maan vedenläpäisykyky on heikko. Kuvat: Jukka Rajala.

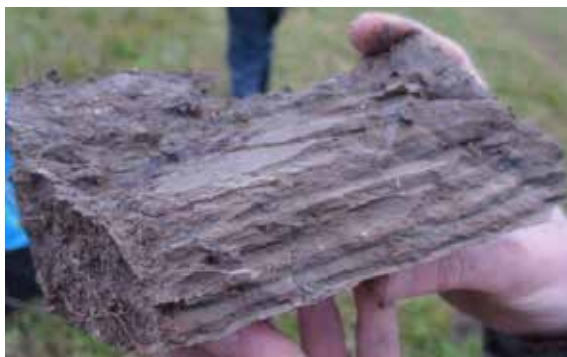
Kuva 49. Voimakkaasti kerrostunut hiesumaa Lohjalla. Vedenläpäisykyky on riippuvainen halkeamista ja juurten tekemistä reiistä. Kumpiakin löytyi erittäin vähän. Kuva: Jukka Rajala.

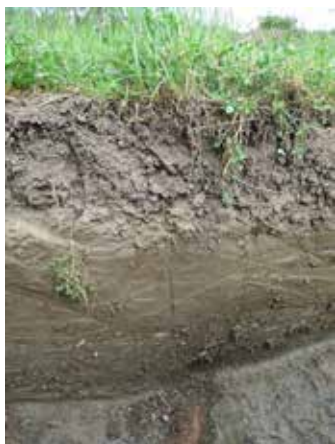
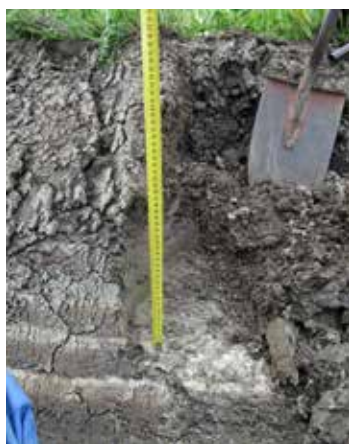
Kuva 50. Kaksi heikosti kuivuvaa maaprofiilia: vasemmalla savinen hiesumaa on tiivistä. Oikealla hiesusavimaan yläosa on hyvä rakenteinen, mutta 50-60 cm syvyydessä olevat hiesukerrokset estävät kuivumisen. Kuvat: Jukka Rajala.

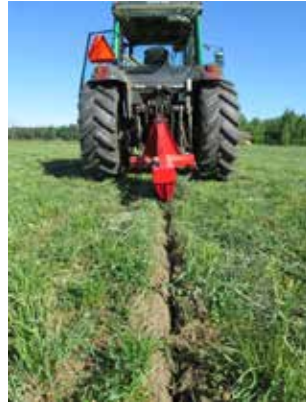
Kuva 51. Loimaan savimaa. Maaprofiili on hyvin savinen ja huokosia on lähinnä maan pintaosissa. Vanhan ojaoston kuivatusteho ei ole riittävä. Riittävään kuivatustehoon tarvitaan tiheää myyräoijitusta yhdistettynä syvemmälle sijoitettuihin, runsaasti sorastettuihin salaojiin. Valokuvat: Jukka Rajala. Piirros: Tuomas Mattila.

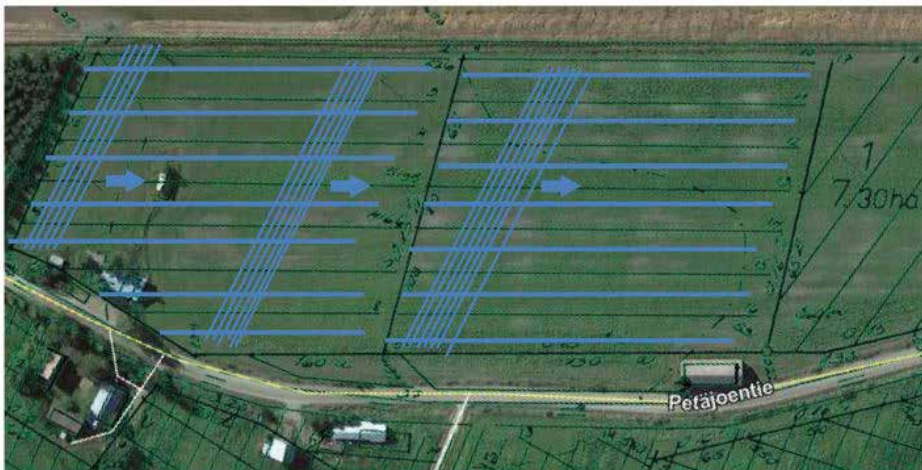
Kuva 52. Salaojakartta, jossa vanhojen imuojien väliin on tehty soralla täytetyt ojat ja merkitty myyräoijituksen ajolinjojen suunta. Kuva: Google Earth, piirros: Tuomas Mattila.

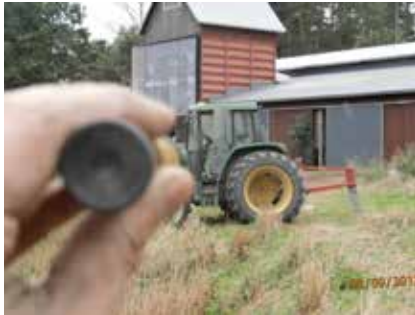
Kuva 54. Myyräauralla tehtävät vedot olisi syytä tehdä noin 3 % pituuskaltevuuteen. Sopivan kaltevuuden määrittämiseen yksinkertainen taskuvaaituskone on näppärä apuväline. Kuva: Tuomas Mattila.

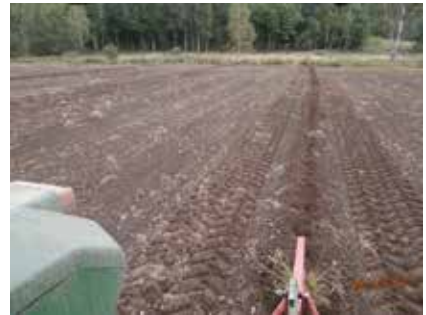
Kuva 55. Myyräauralla veto aloitetaan reunaojasta tai sorasilmästä ja jatketaan loivasti ylärinteeseen. Kuva: Tuomas Mattila.

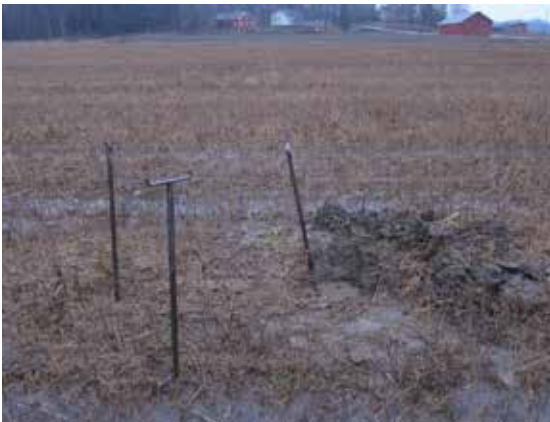
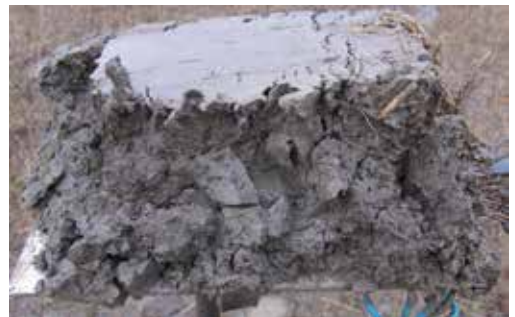
Kuva 56. Hy-lohkolle maa läpäisi hyvin heikosti vettä ja maa tiivistynyttä. Kuvat: Jukka Rajala 26.11.2015.

OSMO-hankkeen tilakokeissa tutkittava Hy-lohko on tasainen savimaan lohko, joka on salaojitettu 1960-luvun puolivälissä 18 m imuojavälillä. Ensimmäiset havainnot lohkolta märkään aikaan marraskuulta 2015 paljastivat pellon huonon kuivatustilan. Maan pinnalla oli vettä, vettä oli kertynyt mataliin painanteisiin. Lapiolla kaivettuihin kuoppiin kertyi heti vettä (Kuva 56).

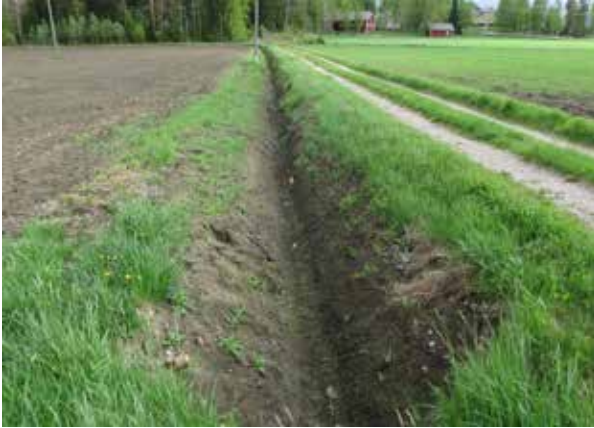
Kuva 57. HY-koelohkon reunaojat perattiin. Kuvassa lohkojen välinen reunaoja eli niskaoja peräksien jälkeen. Kuva: Jukka Rajala 27.5.2017.

Maan rakenteen ja vesitalouden parantamiseksi viljelijä tasasi lohkoa omatoimisesti keväällä 2016. Reunaajat perattiin (Kuva 57). Lohkolla viljeltiin ruisvirna-italianraiheinävaltaista maankunnostusnurmea, joka niitettiin kahdesti. Toisen niiton

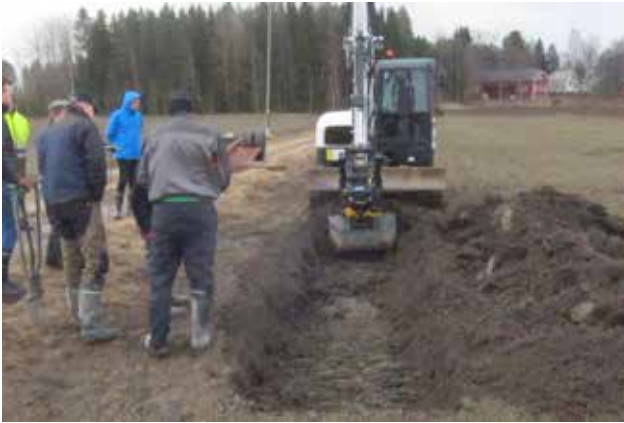
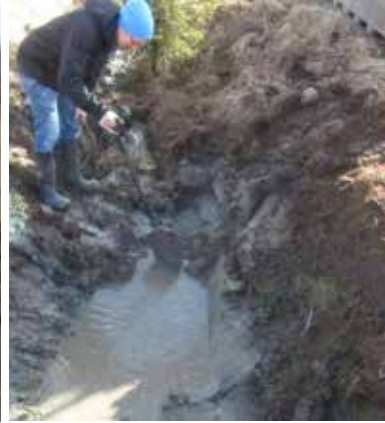
Kuva 58. Lohkojen välistä yhdyskokoojaa etsimässä. Sitä ei löytynyt suunnitelmaan merkitystä kohdasta. Yläpuolen lohkon laskuaukko löytyi tukkeutuneena lohkon sivuojasta 40 cm ojapohjaa syvemmältä. Kuvat: Jukka Rajala 19.4.2017.

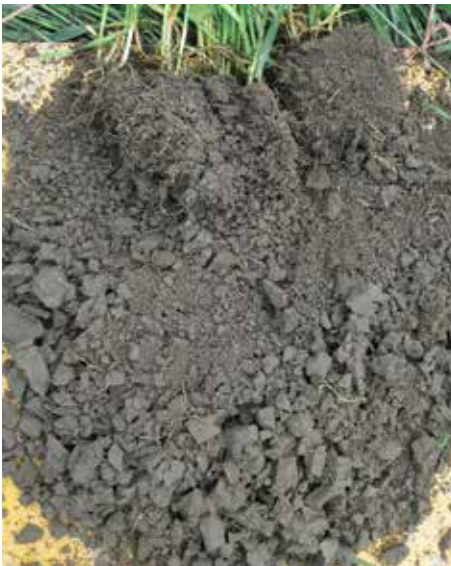
Kuva 59. Maan rakenne parani huomattavasti korjaavien toimien ansiosta (kuva vasemmalla) verrattuna käsittelemättömään kaistaan (kuva oikealla). Kuvat: Jukka Rajala 4.7.2017.

Maataparantavilla kasveilla, syväkuohkeutuksella ja kipsillä saatiin parannettua ruokamultakerroksen rakennetta. Syväkuohkeutus 30 cm syvyyteen paransi myös pohjamaan yläosan rakennetta (Kuva 59).

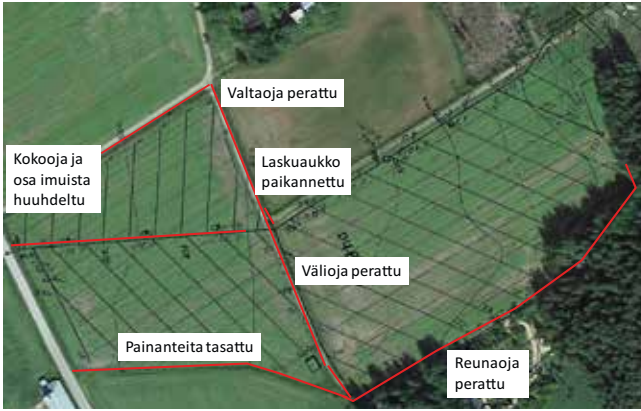
Kuva 60.

Salaojakartta sijoitettiin satelliittikuvan päälle. Kuva: Google Earth, Salaojakartan sijoittaminen kuvaan: Tuomas Mattila.
